Proyecto
Monitoreo
Forestal
Independiente
MFI

Informe No. 90

Inspección conjunta entre ICF/Danlí y CONADEH/MFI Supervisión de Planes Operativos en Bosque Privado, Danlí, El Paraíso

No. POAs	ICF-BP-PI-004-2009, ICF-BP-PI-009-2009
Sitios	San Francisco y San Antonio, Buena Vista y Cuesta del Retiro
Industria	Danli Industrial (DISA), Empresa Lamas S. de R.L
Oficina Regional ICF	El Paraíso

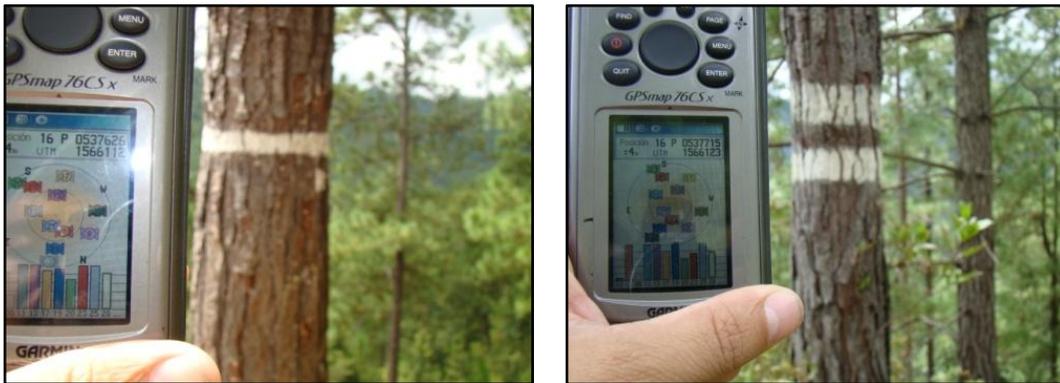
Figura No. 1 Comprobación de límites en los planes operativos inspeccionados

La marcación de límites físicos pudo ser identificada en los dos planes operativos, corroborándose los mismos con el uso del GPS los cuales coinciden con los mapas presentados en cada expediente.

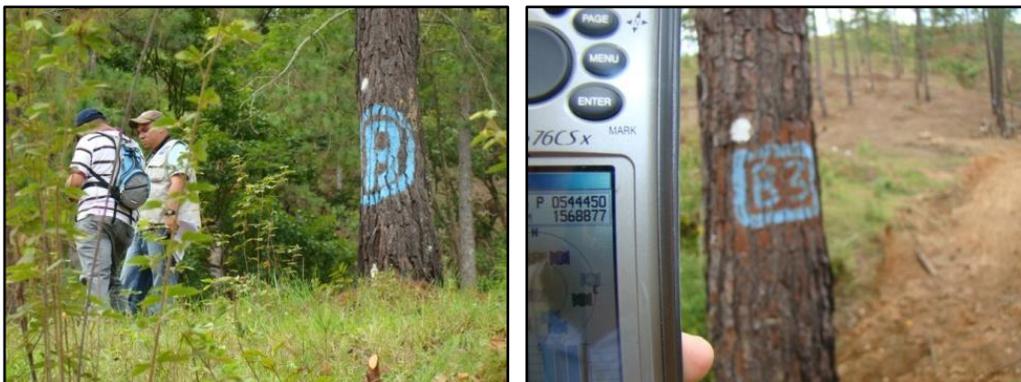
Figura No. 2 Verificación de la ubicación de las bacadillas

Se verificó la ubicación de las bacadillas, constatándose que la misma es correcta en los dos planes operativos supervisados. Cabe mencionar que los sitios identificados para su ubicación fueron adecuadamente seleccionados, ya que estos presentan características que facilitan las operaciones de maderero.

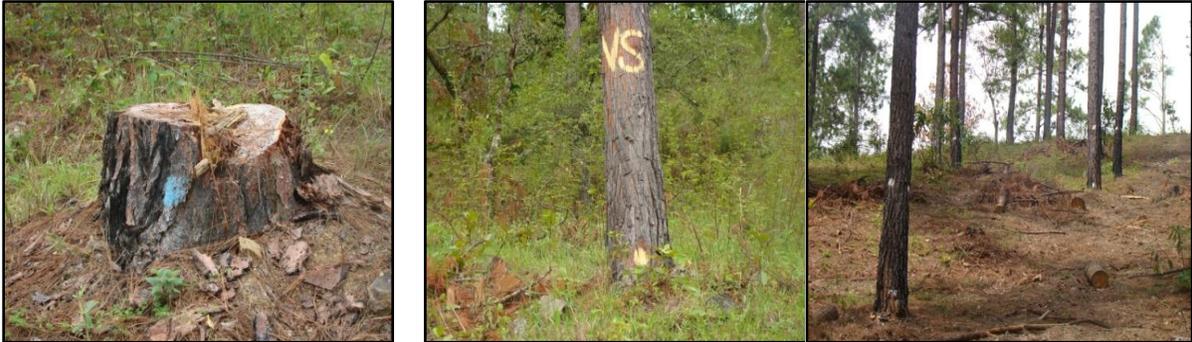
Figura No. 3 Marcación de árboles para corte, vida silvestre y semilleros de acuerdo a lo establecido en los planes operativos.

Árboles para corte: marcados con tres puntos hechos con pintura azul, dos a la altura del pecho y uno en la base del árbol.

Árboles semilleros, ARSE y Liberación: de acuerdo a los documentos de los planes operativos revisados, y el tratamiento prescrito la marcación observada en el campo es correcta; así como también la distribución y elección de árboles a dejar.

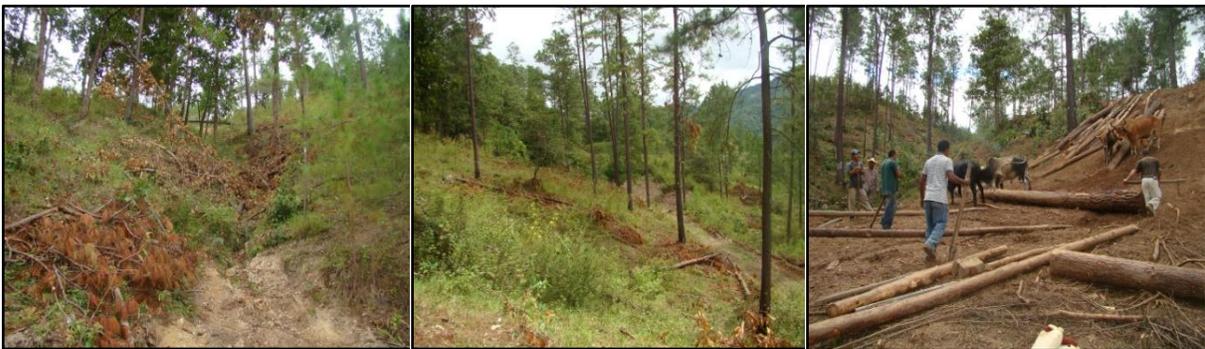
Figura No. 4 Tratamiento a desperdicios aun sin realizar

En las unidades de corta todavía no se realizan las actividades de tratamiento de desperdicios, ya que aun no finaliza el aprovechamiento. Tal como se aprecian en las siguientes imágenes.

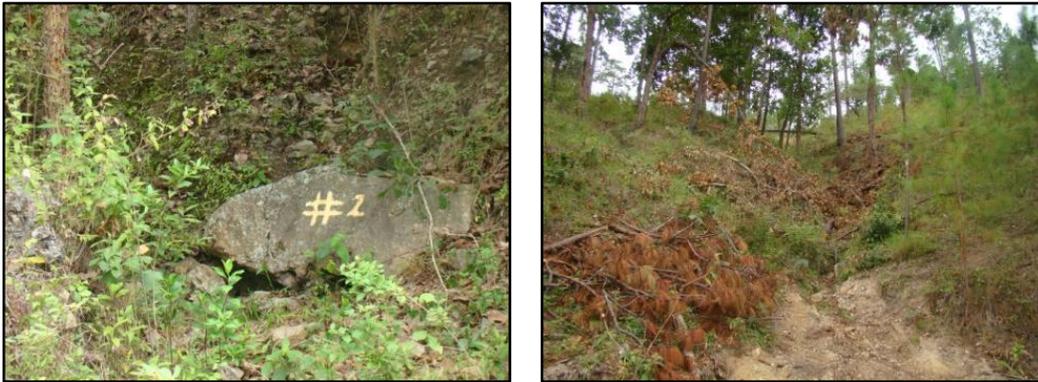
Figura No. 5 Sitio donde se colocaran las Alcantarillas

Durante las inspecciones realizadas por el personal del ICF/Danlí se identificaron sitios donde, por las características del terreno, es necesaria la construcción de alcantarillas y barreras de contención para evacuar el agua de la superficie del camino, y así evitar que este se erosione; estas aun no se construyen, ya que no se contemplaron en el POA y se marcaron recientemente.

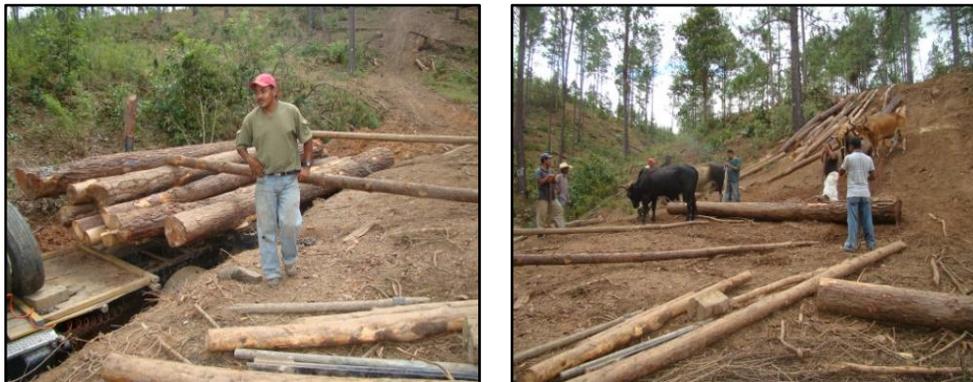
Figura No. 6 Labores de arrastre de las trozas con bueyes hacia la bacadilla

El arrastre de las trozas del sitio de corte hasta la bacadilla se realiza utilizando bueyes, siendo esta labor más amigable con el ambiente en comparación con las demás formas de arrastre.
