Proyecto
Monitoreo
Forestal
Independiente
MFI

Informe No. 91

Inspección conjunta entre ICF/Danlí y CONADEH/MFI Supervisión de Planes Operativos en Bosque Ejidal de Lepaterique, Francisco Morazán

No. POAs	ICF-F-560-2009 y ICF-F-582-2009
Sitios	Ejidos de Lepaterique
Industria	Empresa Lamas S. de R.L
Oficina Regional ICF	Francisco Morazán

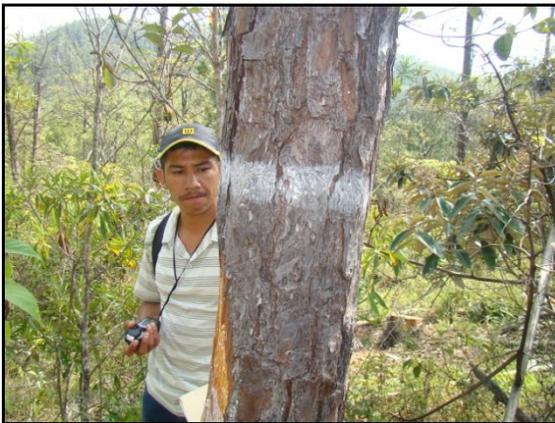
La marcación de límites físicos pudo ser fácilmente identificada en los diferentes árboles marcados con anillos de pintura color blanco. Se tomaron algunos puntos con GPS de las marcas encontradas en el campo, los cuales coinciden con los mapas presentados en el expediente de los planes operativos. Cabe mencionar que algunas de las marcas encontradas no se observan con claridad, debido a que la pintura se ha diluido.

Imagen 1. Verificación de límites en la unidad de corte No. 1 (ICF-F-0560-2009).

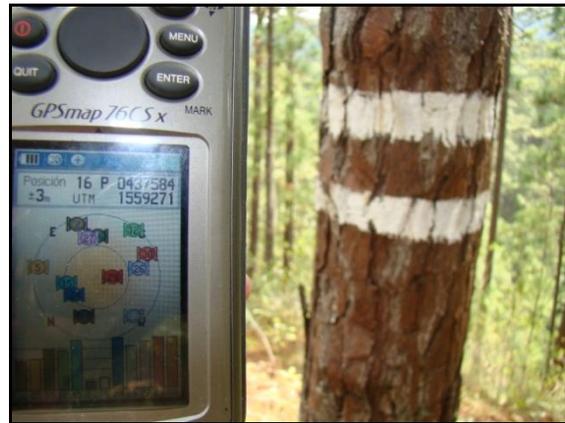
Imagen 2. Verificación de límites en la unidad de corte No. 1 (ICF-F-0582-2009)

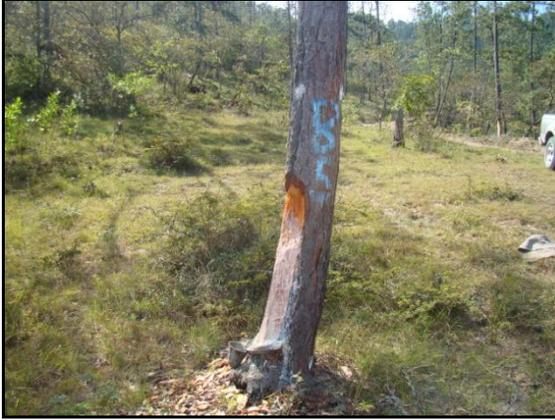
Al igual que en los límites, para verificar la ubicación de las bacadillas se utilizaron dispositivos del GPS, constatándose que la ubicación de las mismas es correcta. Asimismo, podemos decir que los sitios seleccionados fueron adecuados ya que presentan pendientes suaves, lo que facilita las operaciones de arrastre y carga de las trozas.

Imagen 3. Ubicación de Bacadilla en la unidad de corte No. (ICF-F-0560-2009).

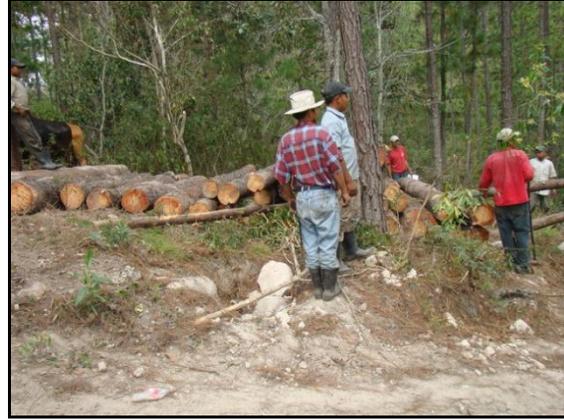
Imagen 4. Bacadilla en la unidad de corte No. 1 (ICF-F-0582-2009)

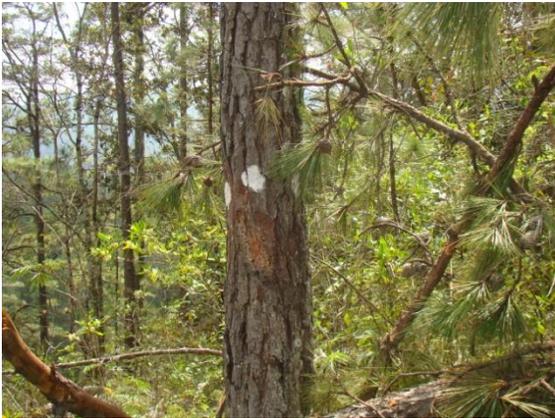
Árboles semilleros: de acuerdo a los documentos de los diferentes planes operativos revisados, el tratamiento prescrito es corte con semilleros; marcados con tres puntos blancos, dos a la altura del pecho y uno en la base del árbol.

Imagen 5. Marcación correcta de árboles semilleros

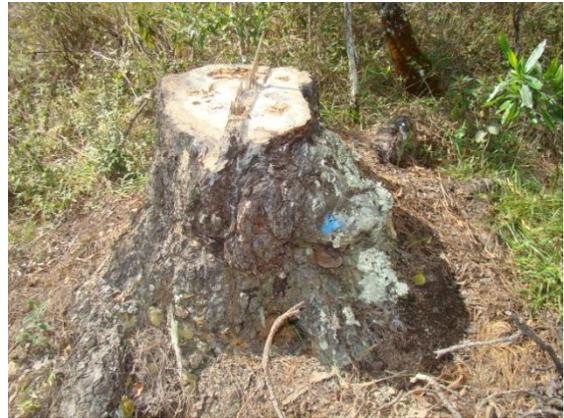
Árboles para corte: marcados con tres puntos utilizándose pintura color azul, dos a la altura del pecho y uno en la base del árbol.

Imagen 6. Marcación correcta de árboles para corte

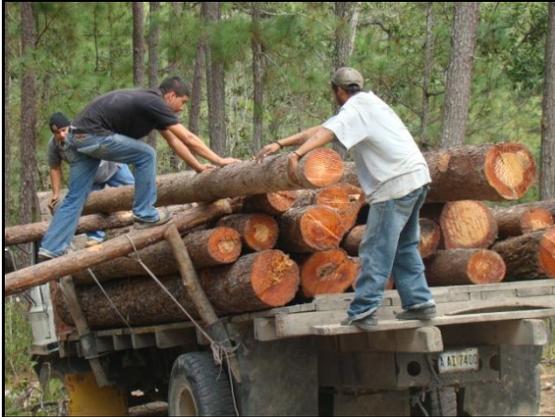
El arrastre de las trozas hacia la bacadilla se realiza utilizando bueyes, y el cargado de los camiones se efectúa manualmente, tal como se observa en las imágenes. En particular este sistema de arrastre y cargado de las trozas de madera, produce beneficios, como mayor empleo y al utilizarse bueyes para el arrastre de la madera reduce problemas de erosión y compactación de los suelos causados por la abertura de caminos y pistas de arrastre y la circulación de maquinarias pesadas.

Imagen 7. Carga y transporte de la madera

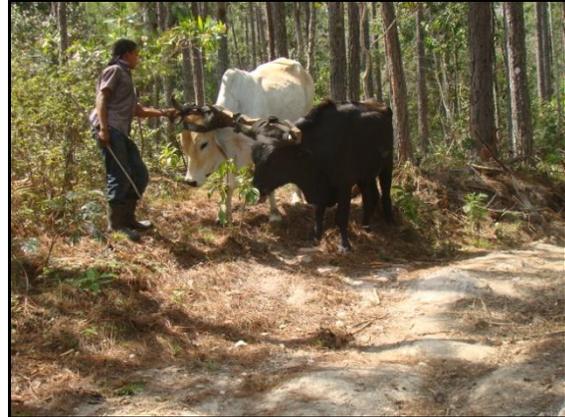
Imagen 8. Arrastre de las trozas hacia la bacadilla

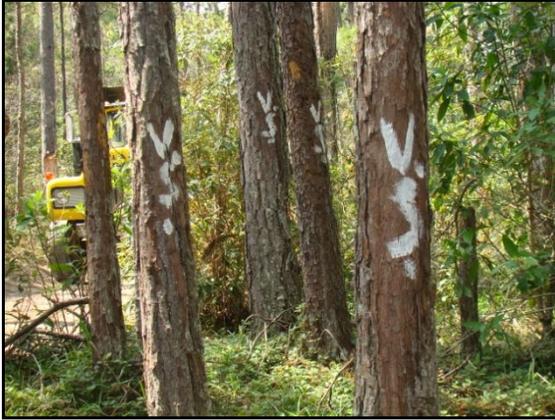
En los planes operativos supervisados, se encontraron varios árboles muertos, aparentemente por ataque del gorgojo del pino; y aprovechando esta situación estos fueron marcados como arboles para vida silvestre. Como puede observarse en las imágenes 9 y 10.

Imagen 9. Hospederos de la vida silvestre

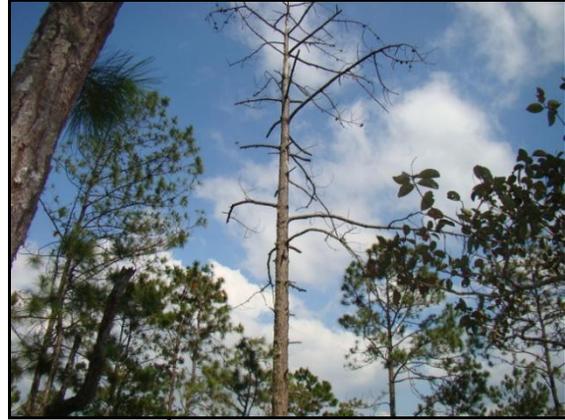
Imagen 10. Árboles muertos dejados en el sitio para la vida silvestre

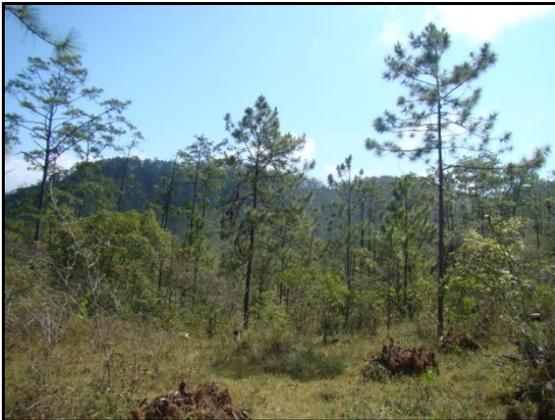
En las parcelas que están siendo aprovechadas, aún no se ha realizado el tratamiento de los desperdicios que de acuerdo a lo establecido en los documentos de los planes operativos, el tratamiento recomendado es el de picar y amontonar.

Imagen 11. Tratamiento de desperdicios, picar y apilar (ICF-F-0560-2009)

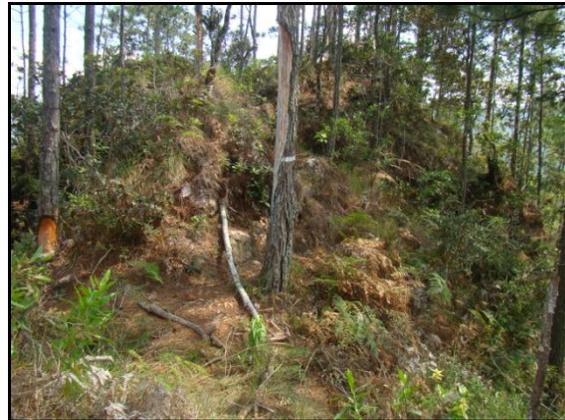
Imagen 12. No han finalizado las labores de aprovechamiento (ICF-F-0582-2009)

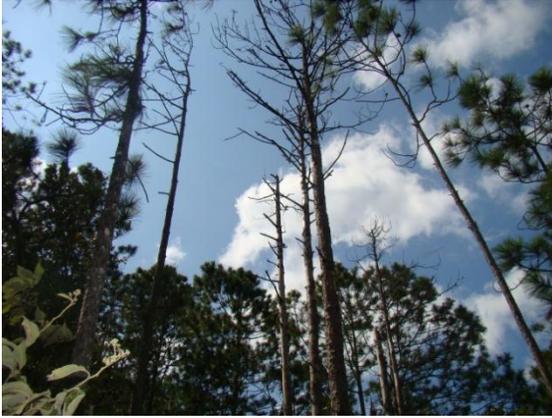
En los dos sitios inspeccionados se encontraron varios grupos de tres a diez árboles muertos, que según lo expresado por el técnico de la oficina forestal municipal, y lo observado en el campo, esto se debió al ataque del gorgojo del pino.

Estos ataques no ameritaron acciones de control por parte del ICF ni de la municipalidad, ya que los brotes no avanzaron.

Imagen 13. Grupo de de árboles muertos por el ataque del gorgojo del pino

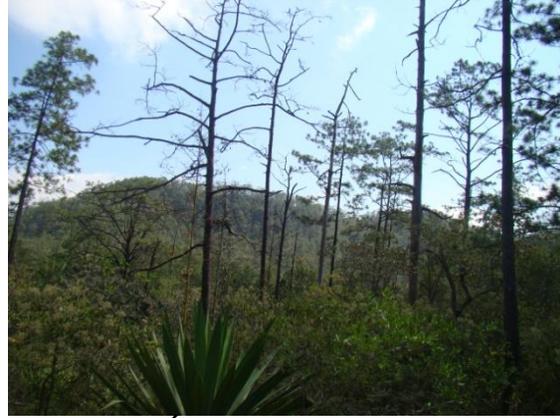
Imagen 14. Árboles muertos, a cauda del ataque de plaga

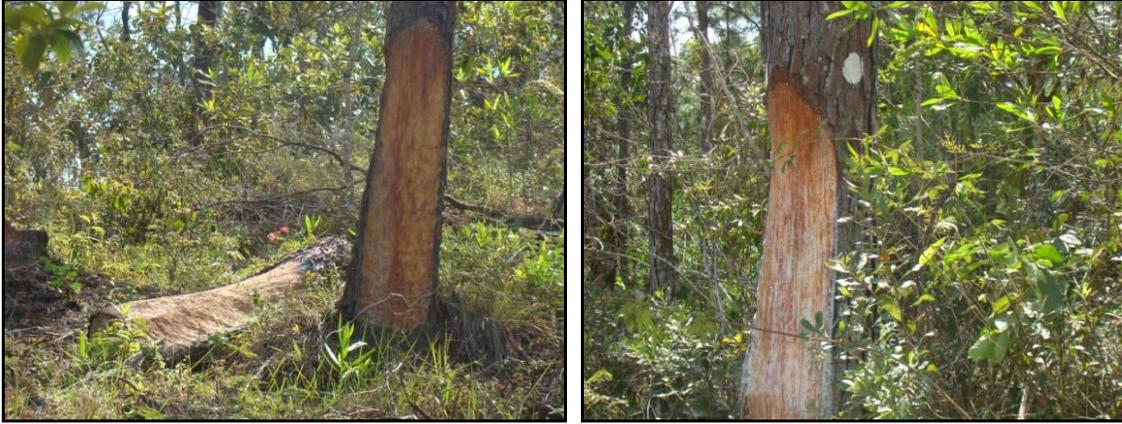
En el área inspeccionada, gran cantidad de árboles han sido sometidos a resinación, aplicando para ello cortes severos, que según personal técnico municipal, son los causantes de la muerte a los árboles; y en el mejor de los casos el debilitamiento de los mismos.

Con esta técnica inadecuada, la primera troza de los arboles resinados, no es útil para el aserrío. Al pie de los arboles se observa exceso de resina, también la profundidad de los cortes es extrema.

Esto se comprueba con la gran cantidad de secciones de árboles, provenientes de la primera troza de los arboles resinados que quedan en el bosque, que luego ser convertidas en leña o carbón.

Según lo explicado por los técnicos forestales entrevistados, anteriormente en la zona se aplicaba la técnica de resinación conocida **como copa y canal**, la cual no está siendo aplicada adecuadamente por los parceleros, lo que provoca severos daños a los árboles. Por lo anterior, los árboles resinados se vuelven vulnerables al ataque de plagas e incendios, además afecta la calidad del bosque, poniendo en precario su sostenibilidad.

Imagen 15. Árboles resinados en la las unidades de corte supervisadas, en las que se observa la severidad del corte realizado.

- 1 Continuar con las supervisiones de campo a los aprovechamientos de los planes operativos autorizados en los ejidos de Lepaterique, con el fin de asegurar que se cumpla lo establecido en los mismos.
- 2 El ICF, la Municipalidad y las Cooperativas dedicadas a la resinación en Lepaterique deberán evaluar el plan de resinación y las técnicas de resinación utilizadas, ya que la práctica la técnica empleada actualmente podría poner en precario la calidad del bosque y su sostenibilidad.
