Proyecto
Monitoreo
Forestal
Independiente
MFI

Informe No. 93

Inspección conjunta entre ICF/Yuscarán, CONADEH/MFI Revisión de Límites de planes de Manejo en Bosque Nacional y Privado, en el Municipio de Yuscarán, Departamento de El Paraíso

No. Planes de Manejo	BN-P5-002-1997-II, BP-PI-006-2009
Sitio	San Jorge de los Pozos
Peticionario	Cooperativa Guadalupe
Oficina Regional de ICF	Yuscarán

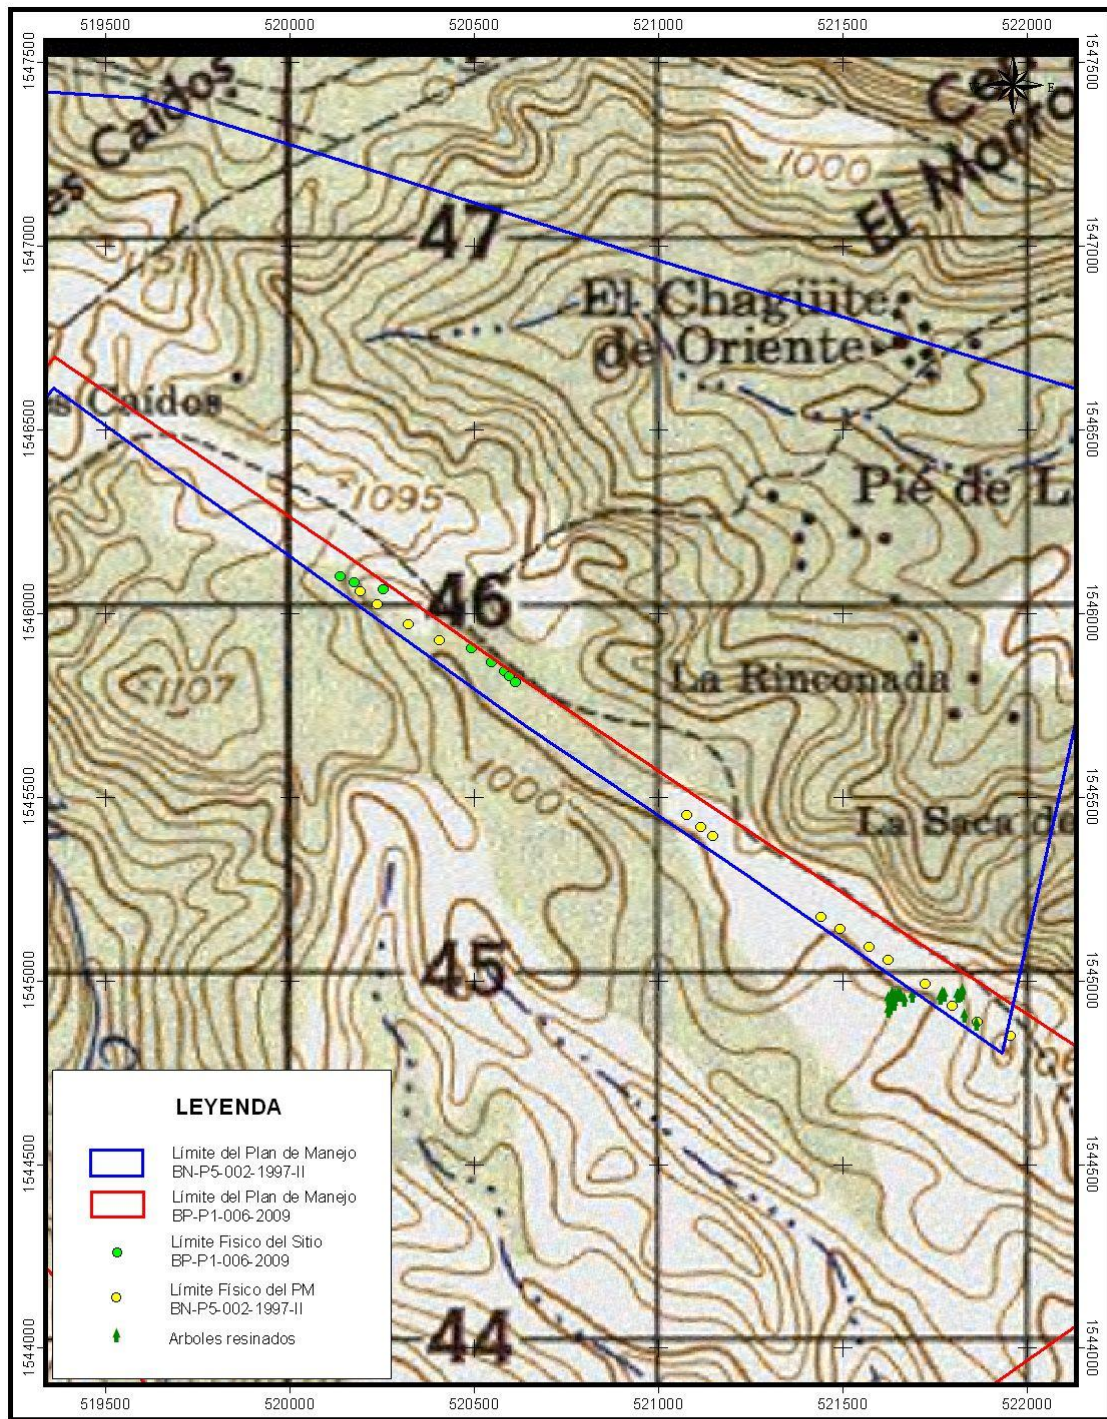
Mapa No. 1. Ubicación de los planes de manejo BN-P5-002-1997-II y BP-P1-006-2009

Al sobreponer los polígonos de ambos planes de manejo, se observa que existe un traslape en algunos tramos (ver mapa). Esta es una franja con un ancho que varía de 80 a 140 metros, y una longitud de 3 kilómetros. Como se muestra en el mapa No.1.

De acuerdo a un análisis del MFI, esta área de traslape es, posiblemente, el resultado de los siguientes factores:

- la tecnología para el levantamiento de los datos y la elaboración de los correspondientes mapas, fue de menor precisión que la utilizada actualmente (dispositivos GPS)
- ambos polígonos definen sus lados con líneas regulares, con vértices que se encuentran, a más de dos kilómetros de distancia uno del otro.

1. Para definir claramente los límites entre ambos planes dentro del área de traslape, el propietario del sitio privado y la Cooperativa Guadalupe, con la supervisión y apoyo técnico del ICF, se deberá realizar una demarcación en el campo de forma clara y precisa de los límites de ambos planes de manejo.
2. El ICF deberá realizar una supervisión de las actividades de resinación ejecutadas por la Cooperativa Guadalupe en este sitio, asegurándose que éstas estén sujetas a la normativa existente.

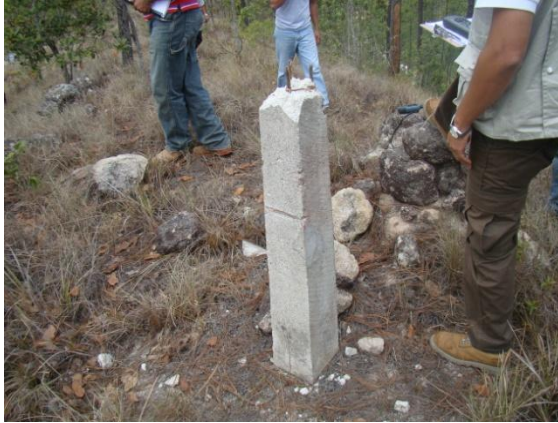
La marcación de límites físicos de ambos planes de manejo se identificó con la colaboración de un cooperativista y el técnico privado, ya que las marcas que definen los límites del área administrada por la cooperativa están definidas por hitos (mojones) en los vértices, pero las marcas intermedias son poco visibles, ya que estas fueron hechas hace mucho tiempo utilizando para ello, pintura roja.

Imagen 1. Mojón utilizado para definir cada vértice del polígono BN-P5-002-1997-II

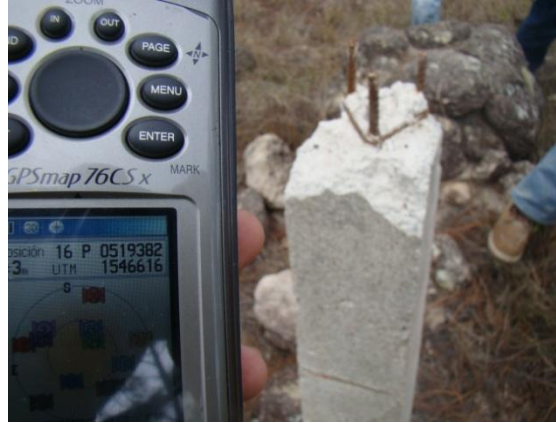
Imagen 2 Verificación de límites del plan de manejo BN-P5-002-1997-II

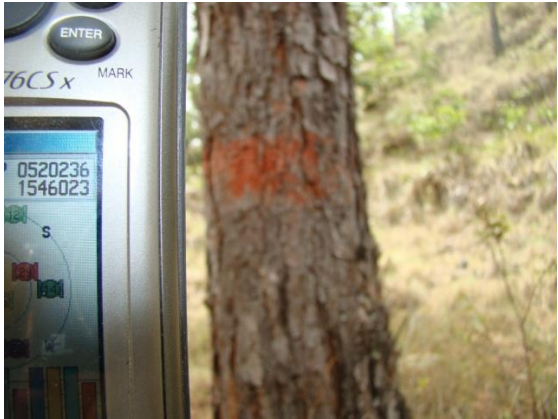
Imagen 3. Limite general del Plan de Manejo BN-P5-002-1997-II

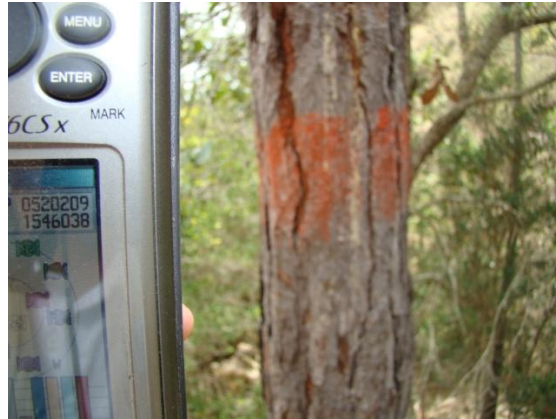
Imagen 4. Cada uno de los árboles utilizados como limite fueron georeferenciados.

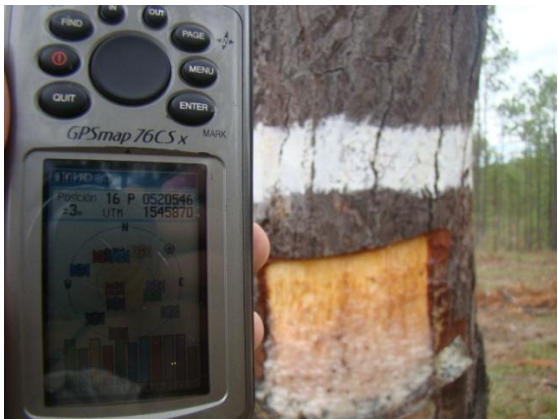
Imagen 5. Algunos árboles utilizados como limites han sido resinados por la cooperativa.

2. El ICF deberá realizar una supervisión de las actividades de resinación ejecutadas por la Cooperativa Guadalupe en este sitio, asegurándose que éstas estén sujetas a la normativa existente.

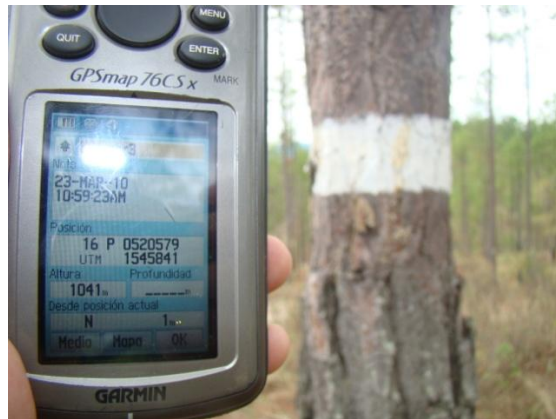
Los límites del plan de manejo privado, se marcaron de acuerdo a las normas establecidas por el ICF, utilizando anillos de pintura color blanco, a la altura del pecho.

Imagen 6. Limite general del Plan de Manejo BP-P1-006-2009.

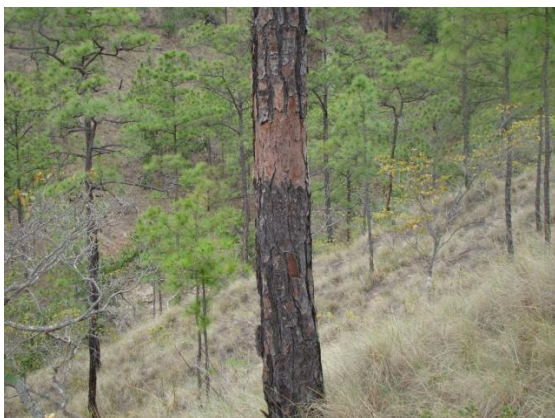
Según lo observado, los suelos de ambos sitios son poco profundos, y presentan en algunas áreas afloramientos rocosos extensos; donde el poco bosque existente presenta características fenotípicas que denotan la falta de nutrientes en el suelo, por lo que los árboles no presentan un desarrollo adecuado como para ser aprovechados.

Imagen 7. Bosque predominante en ambos sitios inspeccionados.

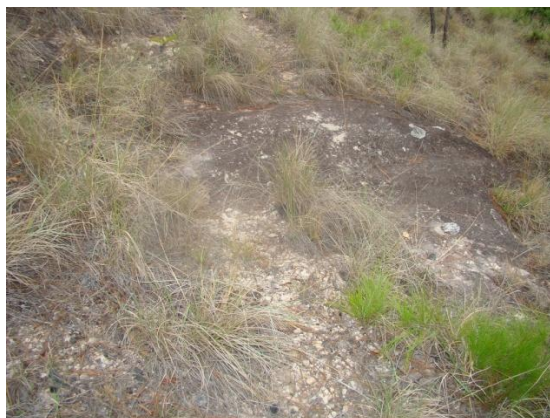
Imagen 8. Afloramiento rocoso en el área del sitio privado.

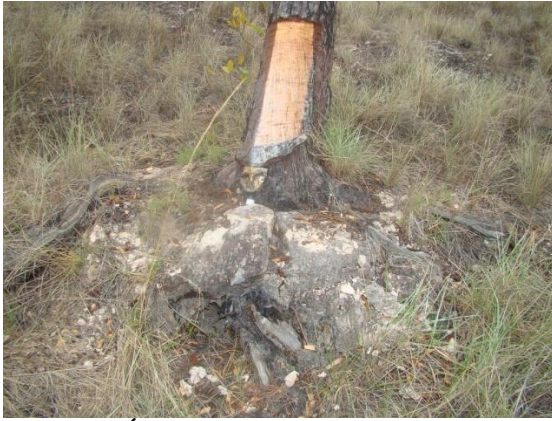
Durante la inspección, se encontraron algunos árboles resinados en el área privada, que según su propietario, fue realizada por miembros de la Cooperativa Guadalupe. Al respecto el cooperativista que acompañó la inspección aceptó dicha aseveración.

Imagen 9. Árbol resinado recientemente.

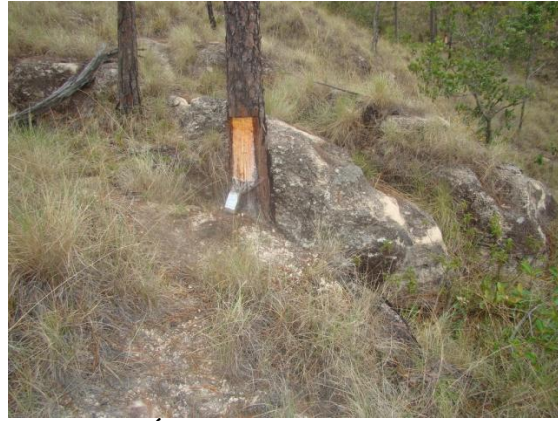
Imagen 10. Árbol con un DAP menor a 30 cm y asentado sobre suelo rocoso.
