Proyecto
Monitoreo
Forestal
Independiente
MFI

Informe No. 90

Inspección conjunta entre ICF/Danlí y CONADEH/MFI Supervisión de Planes Operativos en Bosque Privado, Danlí, El Paraíso

No. POAs	ICF-BP-PI-004-2009, ICF-BP-PI-009-2009
Sitios	San Francisco y San Antonio, Buena Vista y Cuesta del Retiro
Industria	Danli Industrial (DISA), Empresa Lamas S. de R.L
Oficina Regional ICF	El Paraíso

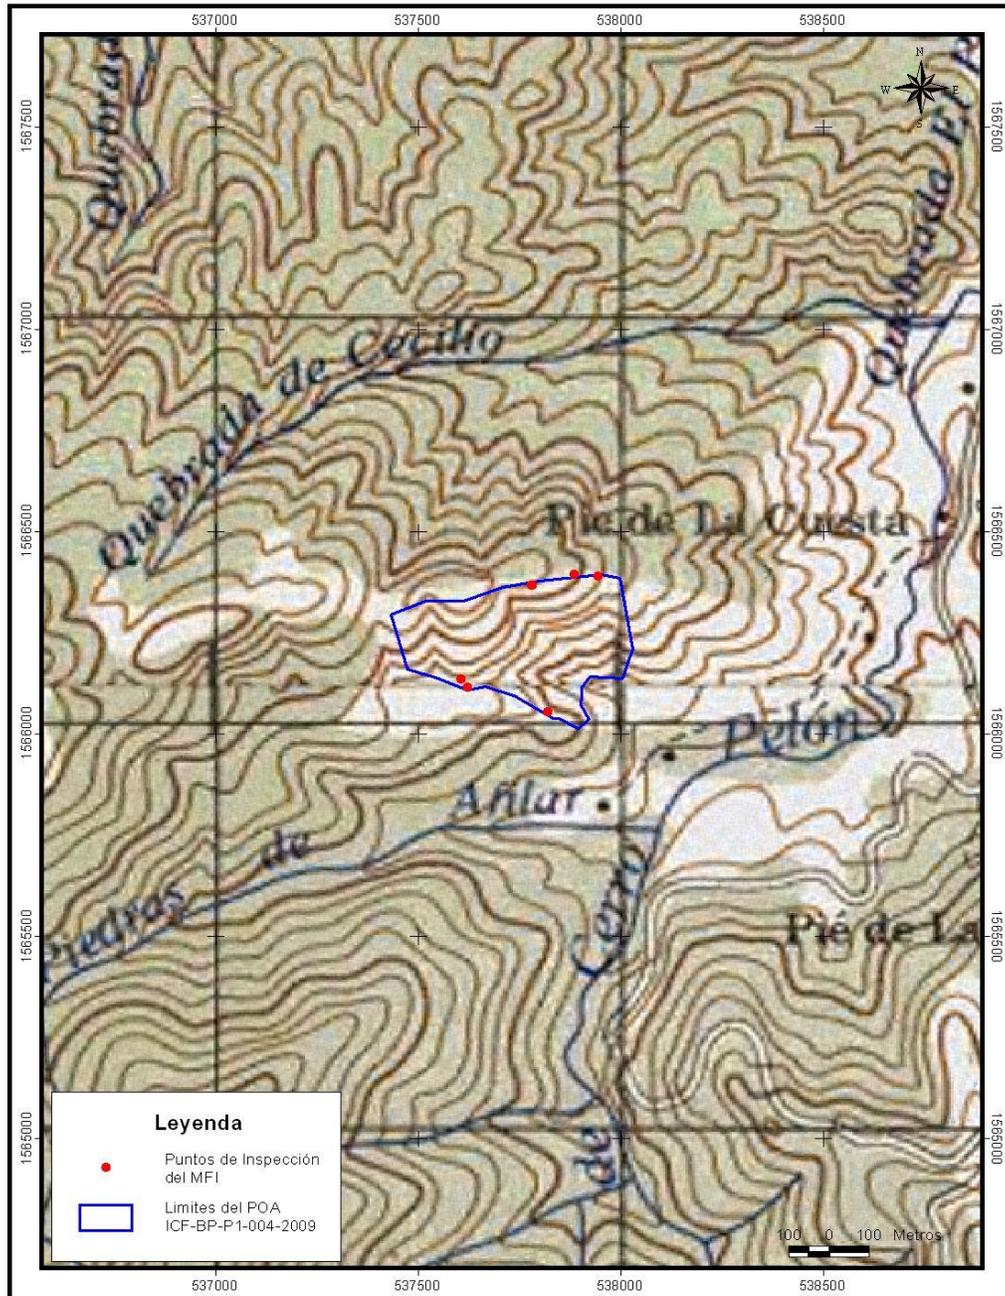
Mapa 1. Ubicación General del POA ICF-BP-P1-004-2009, inspeccionado por el MFI

<p>Comisionado Nacional de los Derechos Humanos</p>	<p>SINTESIS Este mapa muestra los puntos de inspección en el POA ICF-BP-P1-004-2009 en el sitio San Francisco y San Antonio en el municipio de Danlí, El Paraíso.</p>	<p>Escala 1:10,000 Datos tomados con GPS Garmin, Proyección UTM, NAD 27, ZOna 18, Unidades de mapa: metros</p>	<p>Mapa de inspección del POA ICF-BP-P1-004-2009 sitio San Francisco y San Antonio, Danlí</p>
